# *Groeiplaatsonderzoek van bomen langs kademuren*

→ & advies groeiplaatsinrichting  
in de binnenstad van Delft

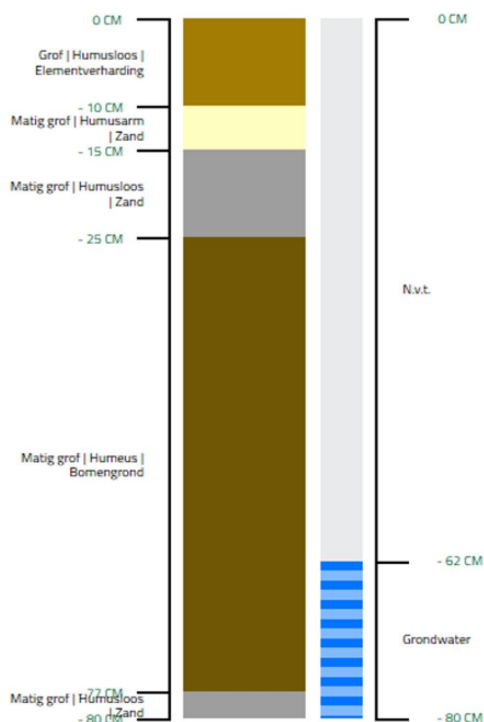
Figuur 3.2 Bodemprofiel Achterom 139-141; er zijn alleen wortels aangetroffen in de laag -10 tot -15 cm.

Tussen boomnummers 19.916 (slechte conditie, op 3,5 m afstand) en 19.918 (3,7 m afstand) is een profielsleuf gegraven. Direct onder de klinkers zijn verreweg de meeste wortels aangetroffen in een dunne laag van 5 cm humusarm zand. Daaronder bevindt zich grijs zuurstofloos zand (laagdikte 10 cm). Vervolgens is bomengrond (niet verdicht) aangetroffen tot 15 cm onder het grondwaterpeil (laagdikte ca. 50 cm). Hierin bevinden zich nauwelijks wortels (alleen enkele paarse / gestikte wortels aangetroffen). Hieronder bevindt zich weer grijs zuurstofloos zand (volledig verzadigd met water). Omdat de bomengrond volledig contact heeft met het grondwater trekt het vocht omhoog tot kennelijk 15 cm onder maaiveld. Immers, gezien de grijze kleur en de afwezigheid van wortels in het zand tussen -15 en -25 cm is het grootste deel van de potentiële groeiplaats ongeschikt voor wortelgroei. Vergeleken met de potentiële diepte aan groeimedium van 40 cm (ca. -50 tot -10 cm mv) is in de huidige situatie slechts 5 van de 40 cm beschikbaar (12,5%).

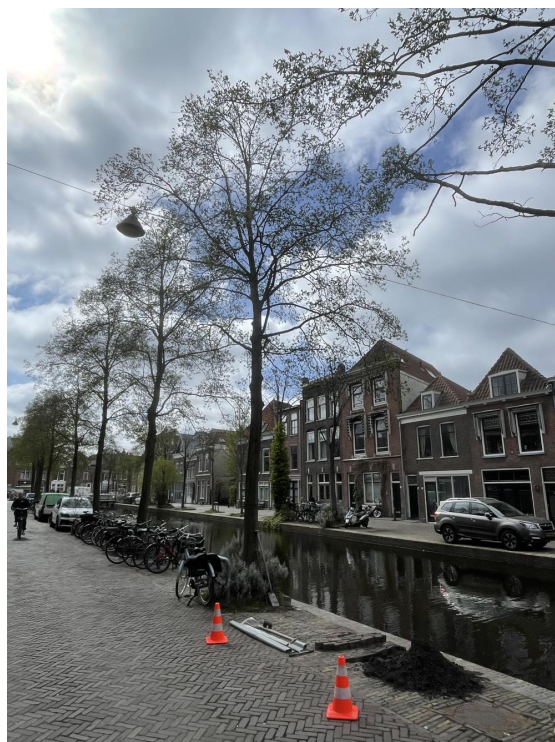
Figuur 3.3 Achterom 139-141: groeiplaatsonderzoek tussen ca. 30 jarige elzen: 19.916 (slecht) en 19.918 (redelijk, bladontplooiing)

Voor boomnummer 19.916 geldt vanwege de dode top, (zeer) slechte conditie en witrot in de stam dat de toekomstverwachting slecht is (< 5 jaar); advies vellen. Een aantal elzen heeft zwarte vlekken op de schors van de stamvoet, hetgeen een symptoom is van een aantasting. Vermoedelijk betreft het een zwakteparasiet (niet gedetermineerd).

- Verwijder boom 19.916 (Achterom) binnen 6 maanden (ernstige gebreken, verhoogde zorgplicht).
  - Indien de elzen aan het Achterom voorlopig behouden blijven, beschouw ze als attentiebomen vanwege een nog nader te determineren aantasting aan de stamvoeten (cambiumnecrose, verhoogde zorgplicht).

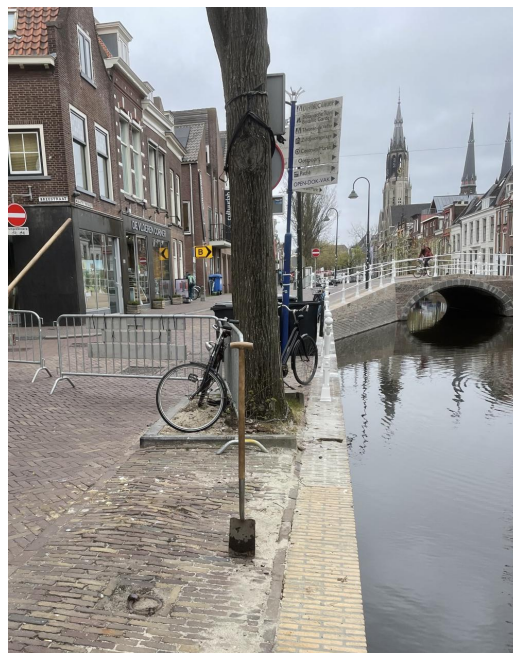
Figuur 3.6 Dezelfde locatie, huidige situatie boom 19.941

Bij boomnummer 19.941 (redelijke conditie, 40-50 cm dbh) is op 3,0 m afstand een profielsleuf gegraven. Uit het groeiplaatsonderzoek (onderstaande figuren) blijkt dat er kleiig/humusrijk zand is aangebracht tot onder de grondwaterstand, waardoor het grondwater optrekt en ongeveer de helft van de diepte van het profiel ongeschikt is voor wortelgroei. Wortels groeien hoofdzakelijk in het straatzand en aan de bovenzijde van het bomenzand met uitzondering van enkele fijne wortels tegen de muur. Desondanks is deze iep in staat geweest om een groter wortelstelsel te vormen en dat moet richting de brug en wellicht onder de rijbaan gevormd zijn, maar de meeste opdruk ligt in de parkeerstrook (zie onderstaande figuren).

Ca. 1 m vanaf de kademuur zijn oxidatievlekken al zichtbaar op 15 cm onder de klinkers, dan 15 cm grijs (zuurstofloos) zand en kleiig/humusrijk zand, grondwaterniveau niet bepaald. Hier is slechts in de bovenste 10 cm zand wortelgroei aangetroffen.

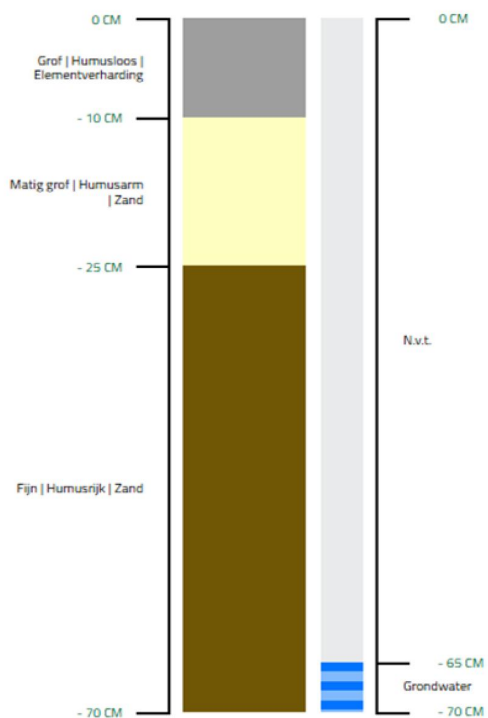
Figuur 3.7 Er zijn alleen wortels aangetroffen tussen -10 tot -30 cm.

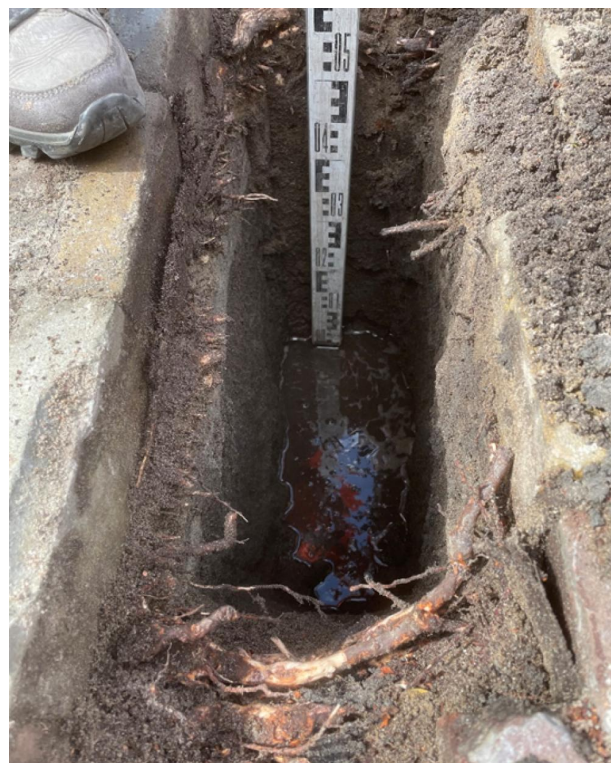
Figuur 3.8 Achterom tussen Bree- en Clarenstraat: groeiplaatsonderzoek ten zuiden van de iep

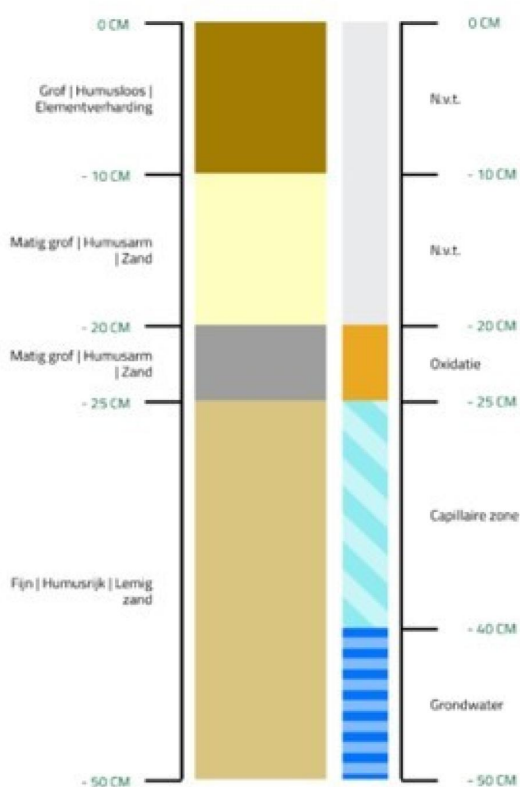
Figuur 3.9 Er zijn alleen wortels aangetroffen in de bovenste 10 cm straatzand.

Ter hoogte van huisnummers 84/86, nabij een iep (onbekende cultivar, matige conditie, 20-30 cm dbh) is een profielsleuf gegraven op 1,8 m afstand. Er is sprake van ernstige opdruk en de rollaag van de kademuur is richting de gracht gekanteld. Uit het groeiplaatsonderzoek blijkt dat er een 10 cm laag intensieve wortels aanwezig is in het straatzand en tussen de klinkers (opdruk). Slechts 10 cm lager is er een smalle reductiezone en grijs zand aangetroffen, terwijl het grondwater op 40 cm onder maaiveld ligt. Dat betekent dat er hooguit 30 cm ruimte is tussen klinkers en grondwater. Het straatzand is 10-15 cm en vervolgens is er een natte, kleiige/humusrijke zandlaag (zie bovenstaande figuren).

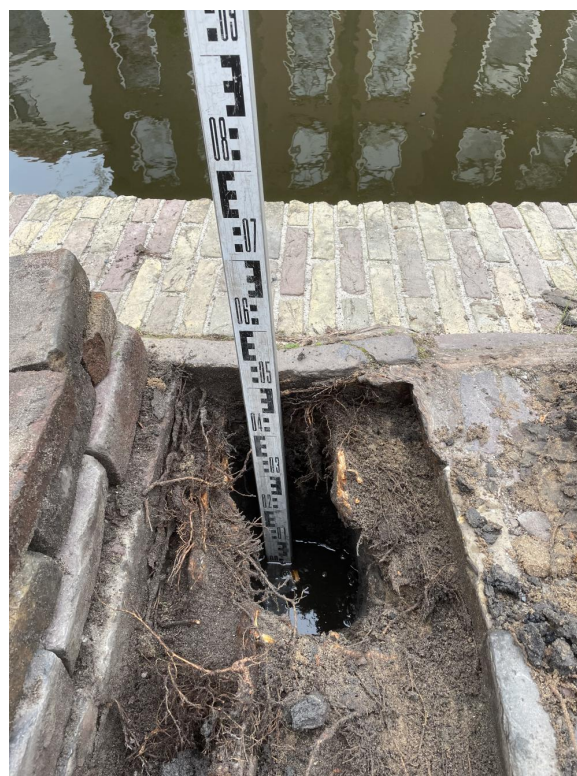
Figuur 3.10 Achterom 84/86: groeiplaatsonderzoek ten noorden van de iep

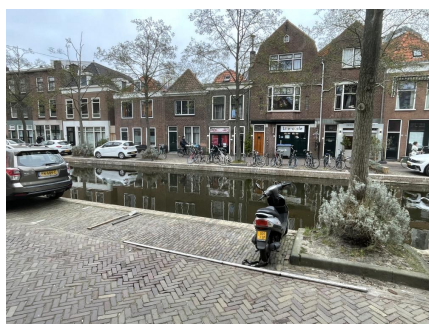
Figuur 3.12 Achterom 58

Ter hoogte van huisnummer 58, nabij een iep (onbekende cultivar, slechte conditie, 20-30 cm dbh) is een profielsleuf gegraven op 3,0 m afstand. Er is geen opdruk van de verharding in dit parkeervak. De rollaag van de kademuur is wel enigszins gekanteld en een wortel groeit parallel aan de kademuur op maaiveldhoogte. Uit het groeiplaatsonderzoek blijkt het straatzand op 5 cm onder de klinkers al oxidatievlekken te hebben, vervolgens 5 cm grijs zand (zuurstofloos) en tenslotte kleiig/humusrijk zand tot het grondwater op 60 cm diepte. Dat betekent dat er hooguit 50 cm ruimte is tussen klinkers en grondwater, maar aan de binnenzijde van de kademuur komt het 'grachtwater' tot op 40 cm diepte en blijft er dus hooguit 30 cm over (zie onderstaande figuren).

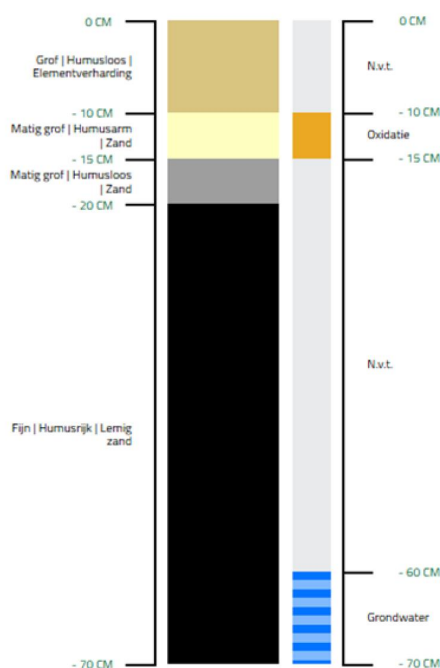
Figuur 3.13 Amper 5 cm groeiruijnte voor wortels

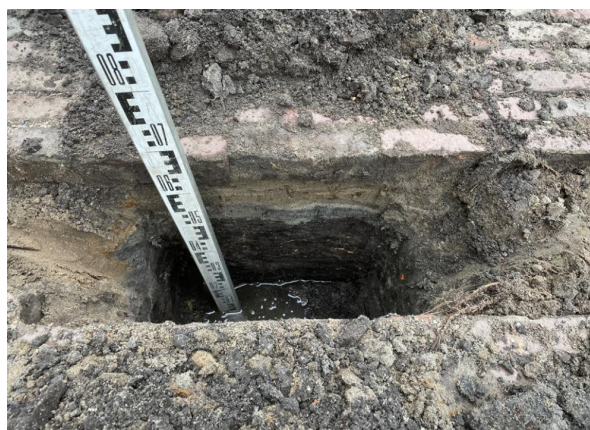
Figuur 3.14 Achterom 58: groeiplaatsonderzoek ten noorden van de iep

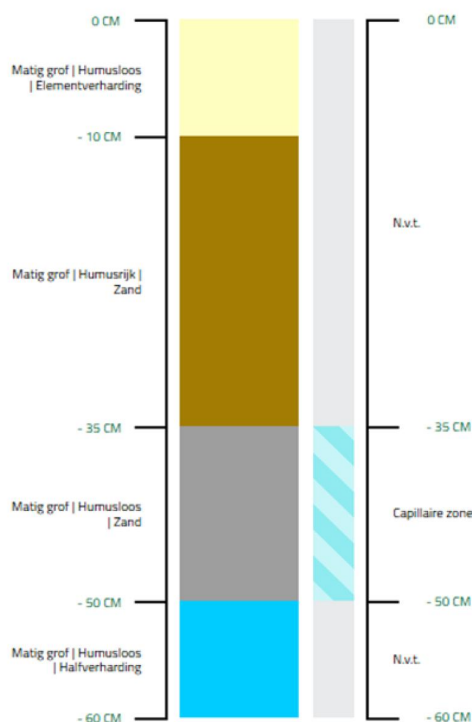
*Ter hoogte van huisnummer 20* is een profielsleuf gegraven op 95 cm afstand van een iep (matige conditie, 20 cm dbh). Het waterpeil van de gracht ligt op 30 cm onder de rollaag van de kademuur. In het parkeervak is een betonvloer aangetroffen op 50 cm diepte. De laag straatzand is 10 cm dik en wordt gevolgd door humusrijk zand 35 cm diepte. In deze laag zijn wortels aangetroffen (-10 tot -35 cm). De onderste 15 cm is grijs zand (zuurstofloos). Er zijn fijne wortels aangetroffen in de bovenste 20 cm zand en dit is kenmerkend voor de capillaire stijging van het grondwater tot dit niveau (zie onderstaande figuren).

Figuur 3.18 Wortels zijn aangetroffen in de laag humusrijk zand op 10 tot 35 cm diepte.

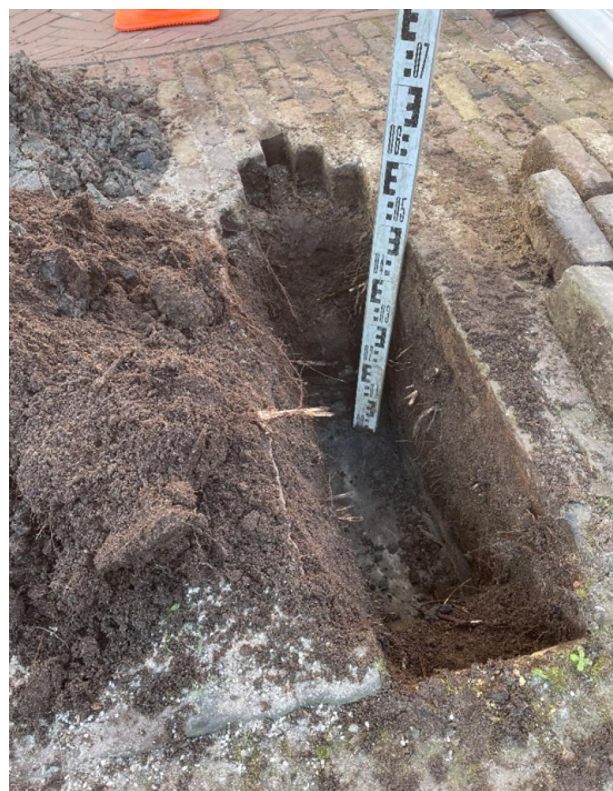
Figuur 3.19 Profielsleuf ter hoogte van Molslaan 20

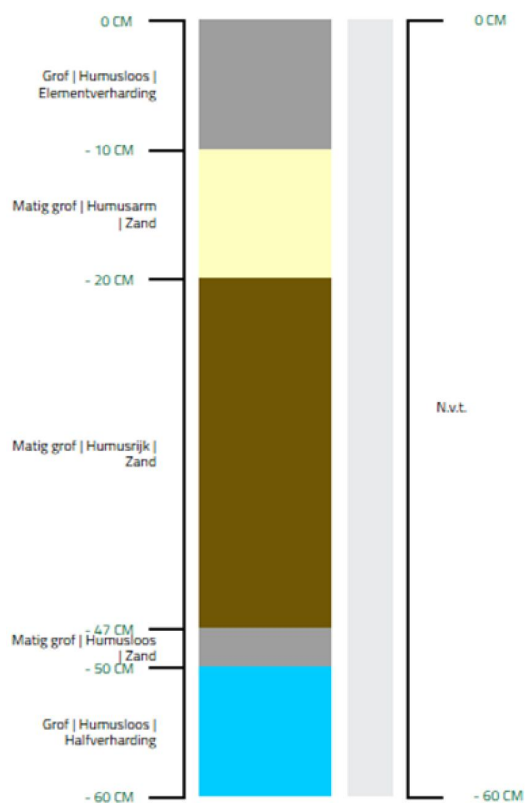
Figuur 3.20 Wortels zijn aangetroffen direct onder de klinkers (-10 cm) tot 30 cm diepte.

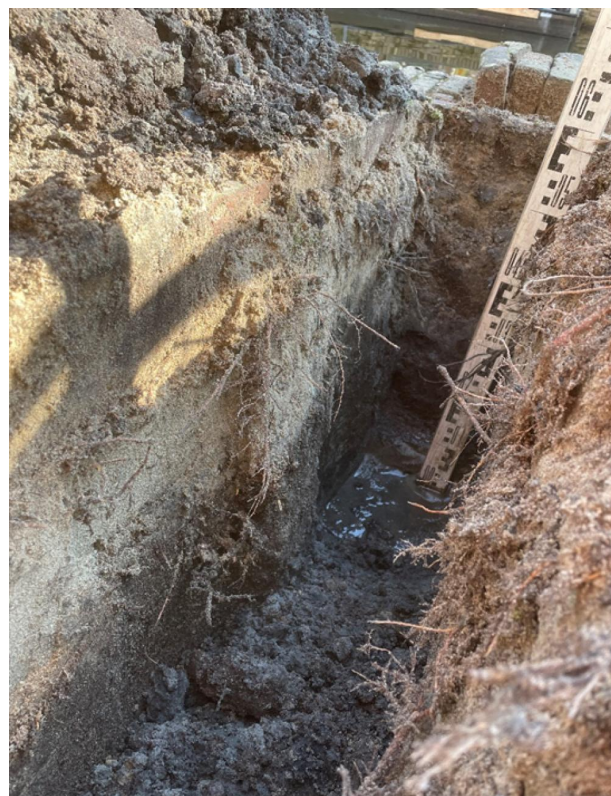
Ter hoogte van huisnummer 104 (Heilige Geesthuis, foto rechts) is een profielsleuf gegraven op 95 cm afstand van een iep (slechte conditie / topsterfte, 18 cm dbh). Het waterpeil van de gracht ligt op 40 cm onder de rollaag van de kademuur. In de strook langs de gracht is een betonvloer aangetroffen op 50 cm diepte. De laag straatzand is 10 cm dik, maar korter bij de rijbaan 20 cm. Onder het straatzand ligt humusrijk zand tot op het beton. De onderste 3 cm van dit zand is grijs (zuurstofloos). Er zijn fijne wortels aangetroffen in de bovenste 20 cm zand en dit is kenmerkend voor de capillaire stijging van het grondwater tot dit niveau (zie onderstaande figuren).

Figuur 3.21 Profielsleuf ter hoogte van Molstraat 104 tussen kademuur en rijbaan

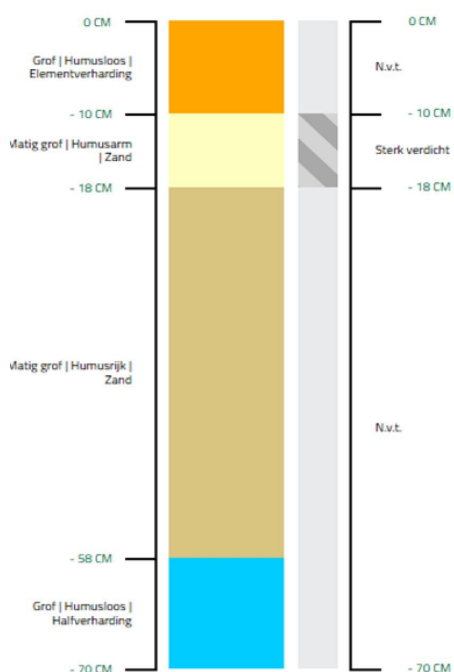
Figuur 3.22 Wortels zijn alleen in de bovenste 5 cm zand aangetroffen.

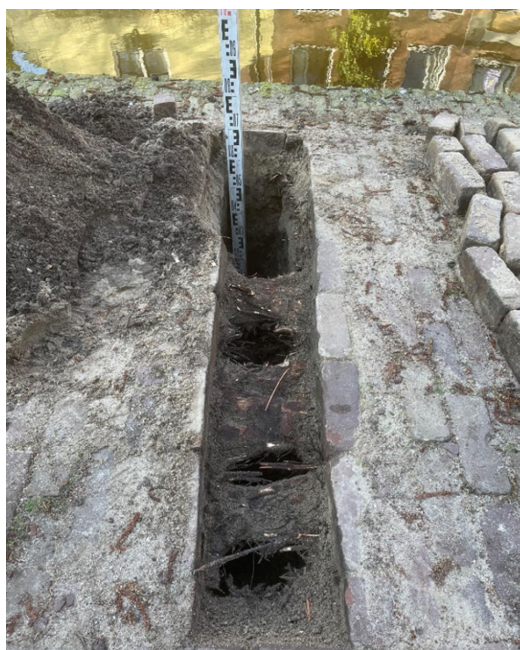
Ter hoogte van huisnummers 111-122, nabij een Spaeth els (redelijke conditie, ca. 30 cm dbh) is een profielsleuf gegraven op 2,0 m afstand. De breedte van het parkeervak is 1,6 m. Het waterpeil van de gracht ligt op 45 cm onder de rollaag van de kademuur. Het maaiveld van de rijbaan ligt hoger dan de rollaag. In het parkeervak is een betonvloer aangetroffen op 58 cm diepte, maar geen grondwater. Ten tijde van het onderzoek was de groeiplaats betrekkelijk droog. Onder de klinkers ligt ca. 20 cm straatzand met een hoge mate van verdichting waarbij er voornamelijk in de bovenste 5 cm wortels zijn aangetroffen. De wortels vormen als het ware een gevlochten mat, een zeer oppervlakkig wijd wortelstelsel dat gezien de hoge mate van opdruk in de rijbaan uitstrekt tot aan de gevels. Tussen de betonvloer en het straatzand ligt humusrijk zand met nauwelijks wortels (extensief, fijn). Zie onderstaande figuren.

Figuur 3.23 Profielsleuf ter hoogte van Molstraat 111-122: opvallend dichte, dunne laag relatief fijne wortels direct onder de klinkers

De Spaeth elzen in het oostelijke deel van de Molslaan zijn niet of nauwelijks in staat in de diepte van het profiel te groeien, maar groeien wel hier en daar door de kademuur heen de gracht in. Hieruit blijkt maar weer eens dat elzen waterminnende bomen zijn en dat het grachtwater voldoende zuurstof bevat.

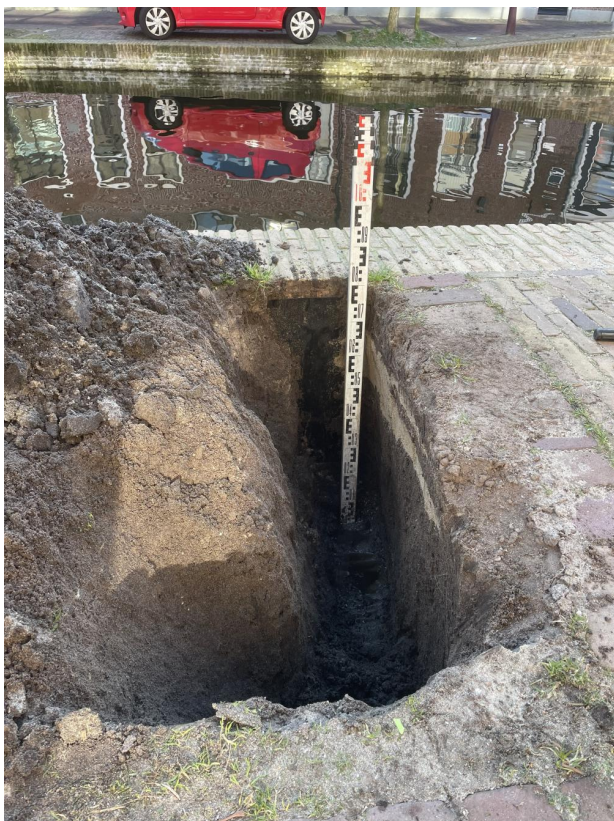
In de Geerweg staan momenteel geen bomen meer. Hier is de kademuur gerenoveerd en zijn nieuwe groeiplaatsen ingericht. De breedte van de parkeerstrook is 1,5 m en de beoogde plantafstand 8 m. Ter hoogte van huisnummer 51 is in een boomspiegel een profielsleuf gegraven. Het waterpeil in de gracht is 63 cm onder maaiveld en aan de binnenzijde van de muur blijkt dit 72 cm diep te zijn. De binnenzijde van de muur is bekleed met een hard plastic laag tot 5 cm onder maaiveld.

De boomspiegel is volledig ingevuld met humusrijk zand (bomengrond) tot 80 cm diepte / in het grondwater. Op 80 cm diepte is grijs zand (zuurstofloos) aangetroffen. Op de rand van de rijbaan met de boomspiegel liggen de klinkers op humusarm zand, waarbij er direct onder de klinkers oxidatievlekken zijn aangetroffen. Deze reductiezone aan de directe oppervlakte is 20 cm dik en daaronder ligt grijs (zuurstofloos) zand. Er zijn oude wortels van knotwilgen aangetroffen tot in het grijze zand.

Figuur 3.24 Profielsleuf ter hoogte van Geerweg 51 tussen kademuur en rijbaan in een boomspiegel

- Spreek de aannemer aan die de groeiplaatsen in de Geerweg foutief heeft aangelegd (voldoet niet aan de eisen). Het zal opnieuw ingericht moeten worden waarbij het humusrijke zand niet mag worden hergebruikt. Maak van de nood een deugd en beoordeel of deze locatie geschikt zou zijn als proeftuin voor een invulling met klei & licht granulaat tussen kademuur en gevels. Want, de condities onder de rijbaan kunnen niet slechter zijn (optrekkend vocht tot aan de klinkers) zodat het aannemelijk is dat grondwater zijdelings uit de huidige rijbaan in het groeimedium (boomspiegels en parkeerstrook) trekt en de nieuwe aanplant verloren gaat.

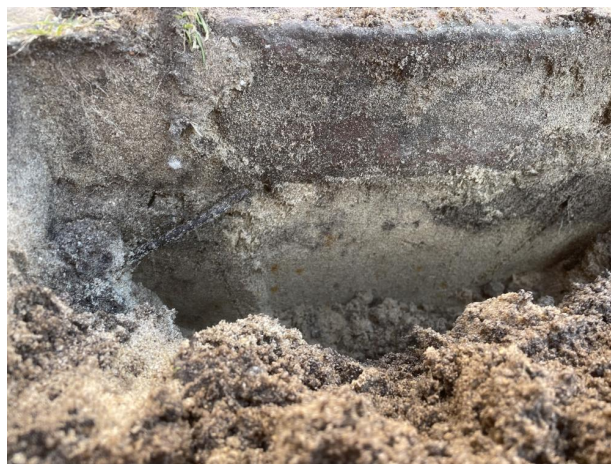
Figuur 3.25 Oxidatievlekken in het straatzand direct onder de klinkers van de rijbaan
