## 5. Maatregel: Luchtvoerende afsluiters Vlamingstraat en Rietveld

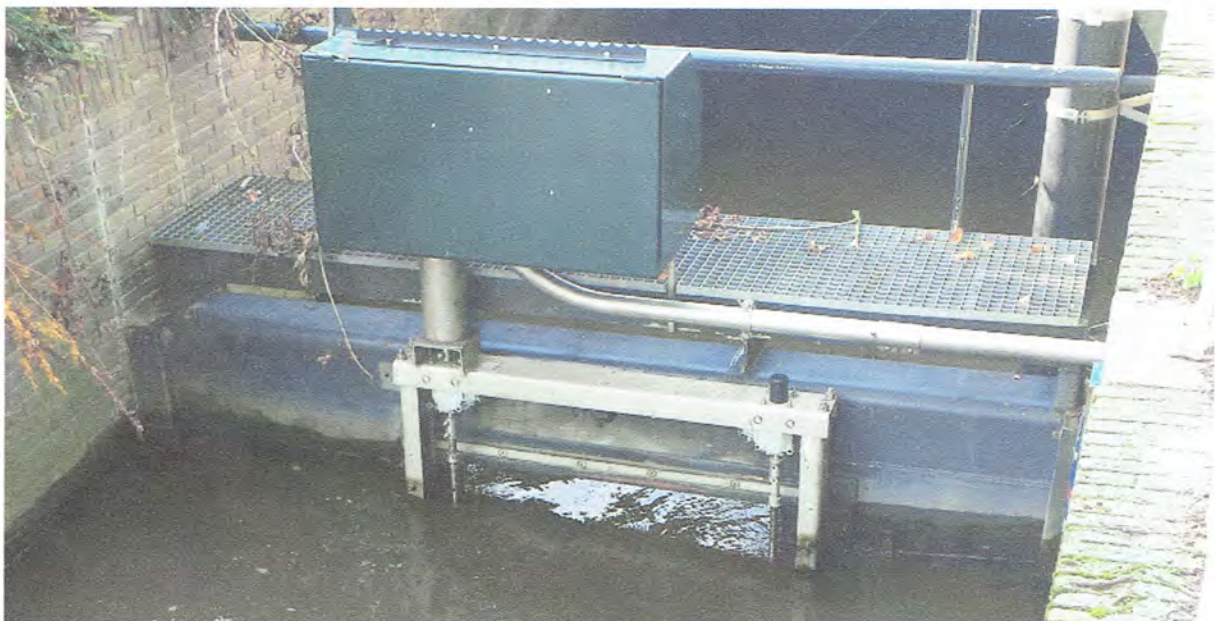
Om het probleem aan te passen zijn de afsluiters zodanig aangepast dat doorstroming op de waterlijn mogelijk werd. Kroos dat vanuit de binnenstad deze 2 grachten in drijft zou nu niet meer bij de afsluiters moeten ophopen, aangezien het er aan de kant van de Schie weer uit kan. Het resultaat van de aanpassing is te zien in figuur 11.

Figuur 11: Nu luchtvoerende aangepaste afsluiter aan de Vlamingstraat

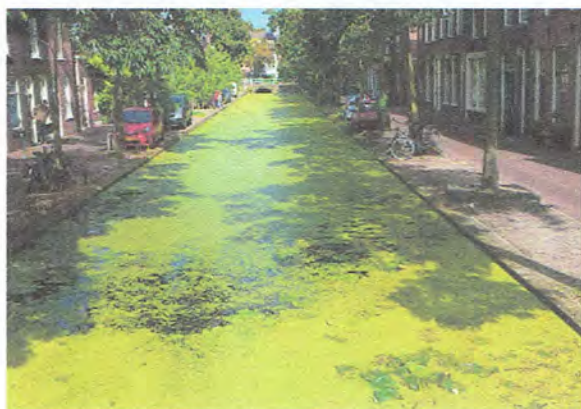
In de tijd tussen aanleg oorspronkelijke afsluiters en de aanpassing, liepen de 2 grachten gedurende het groeiseizoen vol met kroos en dit verdween niet voordat het laat in het najaar en begin van de winter begon af te sterven. Aangezien de aanwezigheid van het kroos zelf als probleem is aangewezen, is in eerste instantie volstaan met enkel visuele monitoring op een aantal momenten rondom de aanpassing van de stuw. Deze aanpassing is eind juli 2014 uitgevoerd. Rond deze periode was de kroosoverlast echter dusdanig dat ook de Schie ter hoogte van de Vlamingstraat en het Rietveld vol lag<sup>1</sup>, en zodoende kon het kroos uit de grachten ook nergens heen. Waarnemingen van 20-08-2014 geven een goede indruk van dit beeld, zoals te zien in figuren 12 en 13.

Figuur 12: Het Rietveld op 20-08-2014

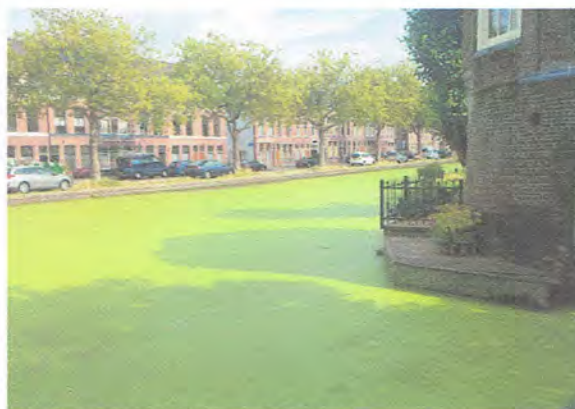
Figuur 13: De Schie op 20-08-2014

<sup>1</sup> Het is vrij extreem dat zelfs een deel van de Schie vol ligt met kroos. De indruk bestaat dan ook, op basis van deze en andere waarnemingen (zie ook hoofdstuk 3.3, bullet 2), dat 2014 een zeer productief jaar is geweest voor kroos. Op bijeenkomsten in den lande zijn signalen ontvangen dat in verschillende delen van Nederland dit fenomeen is waargenomen.

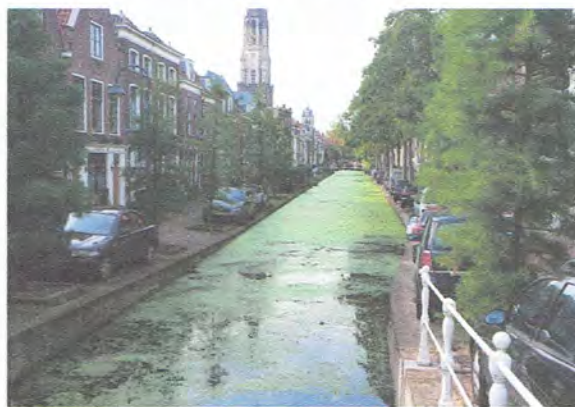
Op 10-10-2014 is het kroos op de Schie weer verdwenen. Waarnemingen aan het Rietveld en de Vlamingstraat laten vervolgens een interessant beeld zien. De Vlamingstraat kent nog steeds een behoorlijke bedekking van kroos, boven de 90% zoals te zien in figuur 15, maar het Rietveld is zo goed als vrij van kroos, zoals te zien in figuur 14. De oorzaak van dit verschil is te vinden in de overige begroeiing. In het Rietveld is weinig begroeiing, er staan wat planten als gele plomp, witte waterlelie, grof hoornblad en smalle waterpest, maar niets wat het oppervlak blokkeert. In de Vlamingstraat echter groeien deze zelfde soorten, maar vooral in de uithoek aan de kant van de Schie is smalle waterpest dusdanig ontwikkeld dat het tot aan het wateroppervlak groeit. Het kroos blijft zodoende op en tegen deze massa waterplanten aanliggen en kan alsnog niet weg.

Figuur 15: De Vlamingstraat op 10-10-2014

In een periode van enkele weken volgend op 10-10-2014 is geen kroos meer waargenomen op het Rietveld. In diezelfde periode nam de hoeveelheid kroos aan de Vlamingstraat, als gevolg van het kouder worden in aanloop op de winter, langzaam af.

Aandachtspunt is dat kroos kan blijven liggen achter tot het oppervlak groeiende submerse of aan het oppervlak drijvende planten, zoals smalle waterpest of gele plomp. Om het resultaat optimaal te houden is het aan te bevelen een strook van ongeveer  $\frac{1}{3}$  tot  $\frac{1}{2}$  van de waterbreedte zo veel mogelijk vrij te houden van waterplanten die tot aan het oppervlak groeien.
