# *Groeiplaatsonderzoek van bomen langs kademuren*

→ & advies groeiplaatsinrichting  
in de binnenstad van Delft

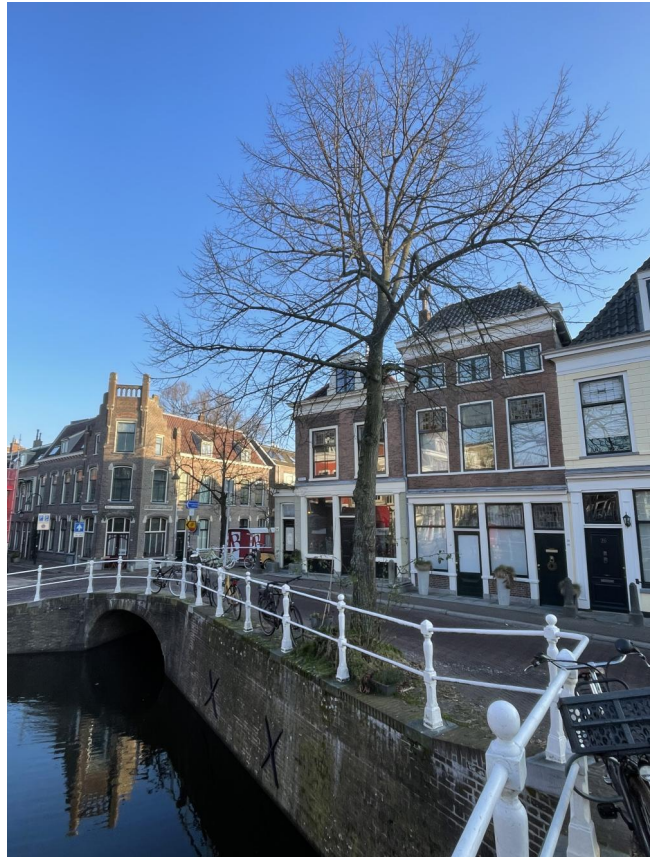
Figuur 1.1 Voorbeeld van een goed functionerende jong-volwassen linde aan een hoge kademuur (brughoofd, Kolk 28-30)

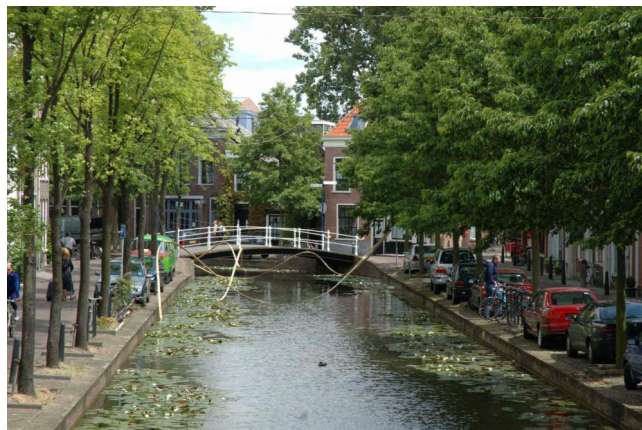
Figuur 3.1 Achterom, juni 2005 (Stadsarchief), zicht op Rozemarijnbrug. De elzen rechts zijn jong en verkeren zichtbaar in een goede conditie. Links: iepen (matige conditie).

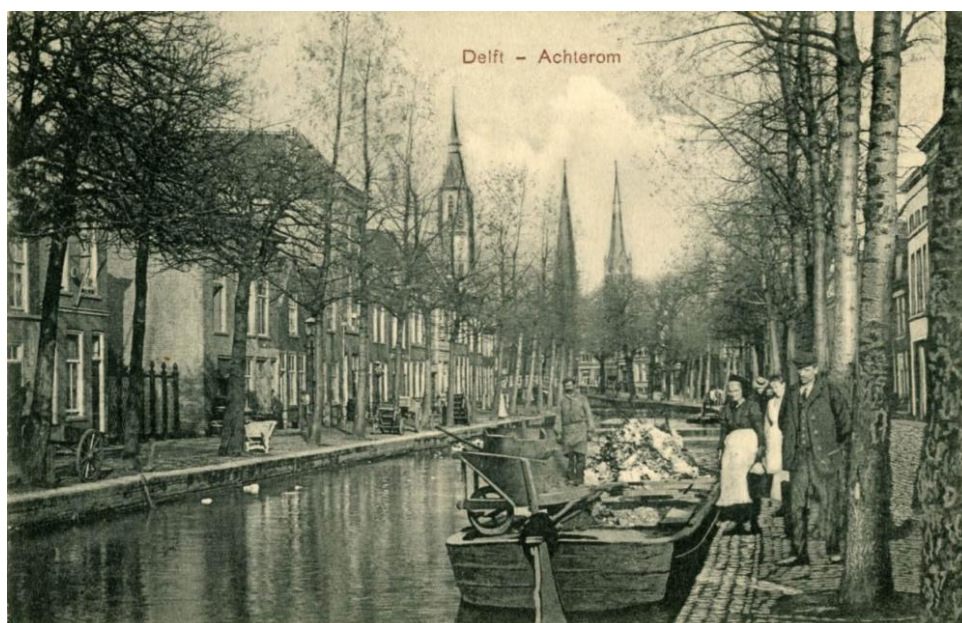
Figuur 3.4 Achterom ca. 1925 (Stadsarchief) met diverse boomsoorten. De bomen rechts lijken op populier of wellicht zachte berk; links vooraan lijkt op linde (3 stuks).

Van het stukje gracht aan het Achterom op de bovenstaande foto zijn ook foto's uit 1913 en ca. 1900 gevonden waarbij vermoedelijk dezelfde bomen als jongere exemplaren te zien zijn. Hieruit kan worden afgeleid dat de bomen op de bovenstaande foto tenminste 30 jaar oud zijn en gezien de takdichtheid en de hoogte van de kronen was de gemiddelde conditie prima. Nu staan er aan de westzijde (links op de foto) iepen.

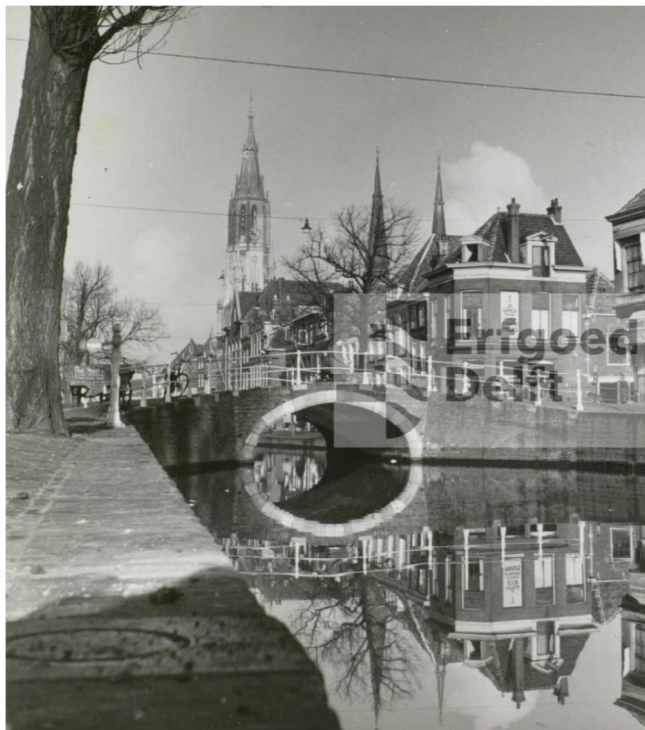
Nabij de Gasthuisbrug, tussen de Bree- en Clarenstraat aan het noordeinde van het Achterom, staat de grootste iep (*Ulmus x hollandica*, cultivar onbekend) omdat de groeiplaats vanwege het brughoofd wat hoger is. Op een foto uit 1965 is te zien dat op dezelfde plek vermoedelijk een volwassen populier stond (geschatte stamdiameter 60-80 cm), die mogelijk al voor 1900 geplant is.

Figuur 3.5 Gasthuisbrug ca. 1965 (Stadsarchief); links vermoedelijk een volwassen populier, verderop lindes (zie figuur 4.1)

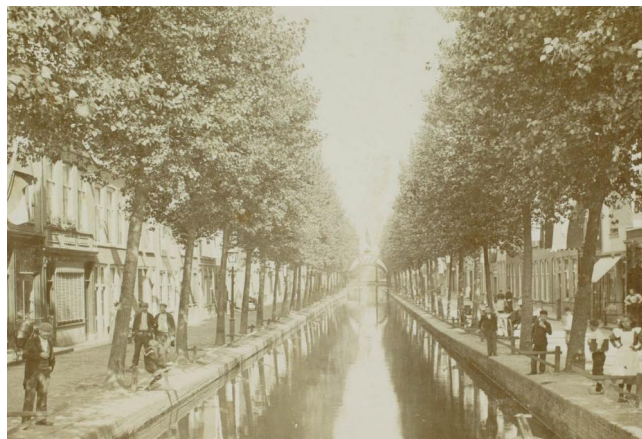
Figuur 3.15 Molslaan, september 1898 (Stadsarchief) met lindes in blad

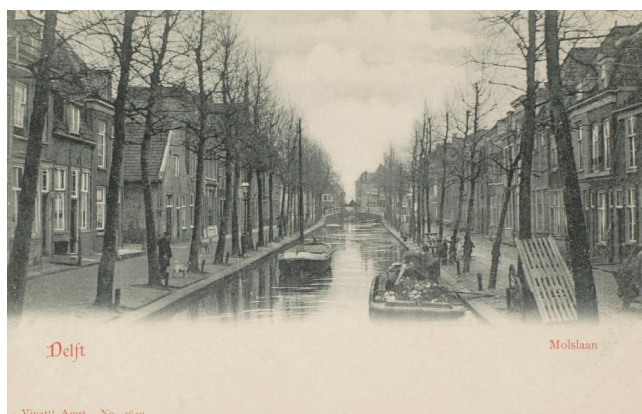
Figuur 3.16 Molslaan, ca. 1900 (Stadsarchief), winterbeeld van gekandelaberde lindes

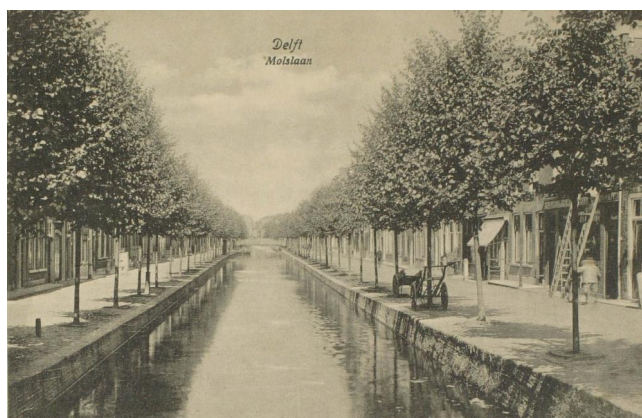
Figuur 3.17 Molslaan, ca. 1925 (Stadsarchief), recent geplante lindes

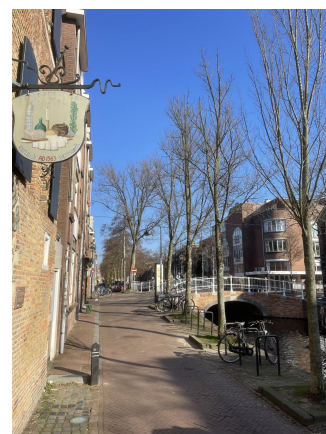
Ter hoogte van huisnummer 104 (Heilige Geesthuis, foto rechts) is een profielsleuf gegraven op 95 cm afstand van een iep (slechte conditie / topsterfte, 18 cm dbh). Het waterpeil van de gracht ligt op 40 cm onder de rollaag van de kademuur. In de strook langs de gracht is een betonvloer aangetroffen op 50 cm diepte. De laag straatzand is 10 cm dik, maar korter bij de rijbaan 20 cm. Onder het straatzand ligt humusrijk zand tot op het beton. De onderste 3 cm van dit zand is grijs (zuurstofloos). Er zijn fijne wortels aangetroffen in de bovenste 20 cm zand en dit is kenmerkend voor de capillaire stijging van het grondwater tot dit niveau (zie onderstaande figuren).

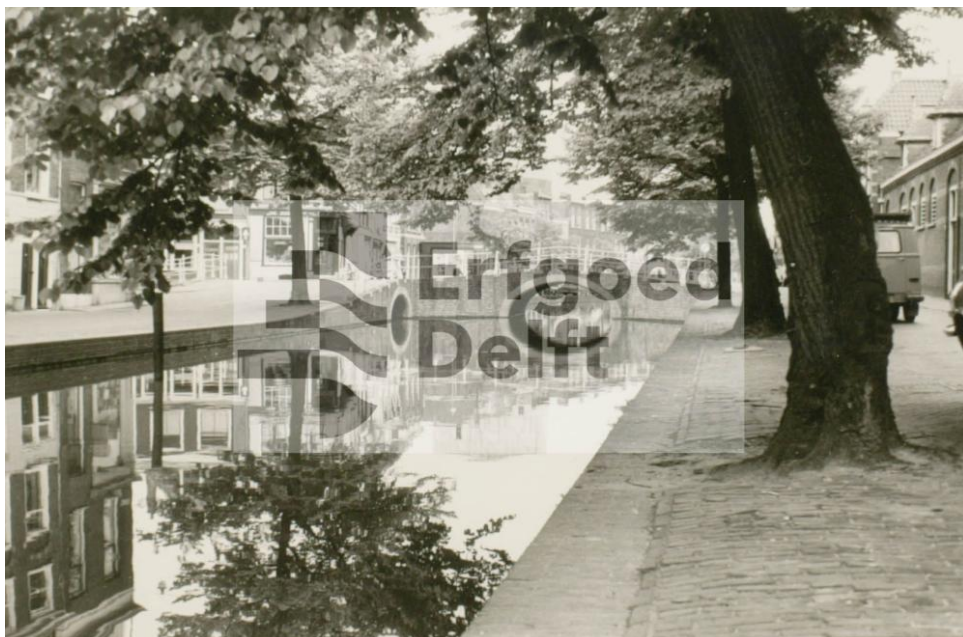
Figuur 4.1 Brabantse Turfmarkt (1966-'67) met op de achtergrond de Gasthuisbrug en het Achterom (Stadsarchief). Er stonden volwassen lindes, ogenschijnlijk in een redelijke of goede conditie, maar ook zichtbaar is opdruk van de verharding. In figuur 3.5 zijn de kronen op de achtergrond zichtbaar.

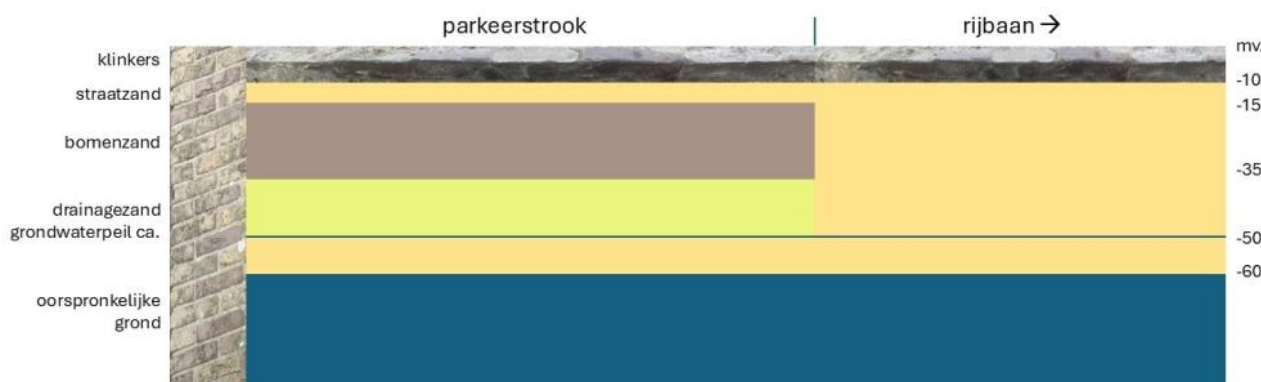
Bij een nieuwe groeiplaatsinrichting zal voorkomen moeten worden dat grondwater in zand te ver kan stijgen, uitgaande van een reguliere toepassing van een substraat dat hoofdzakelijk uit zand bestaat. Afhankelijk van de locatie (lage of middelhoge kade / brughoofd) zal bepaald moeten worden hoe hoog het grondwater precies komt (reductiezone) waarboven humusloos, grof zand (drainagezand) in een laagdikte van 15 cm wordt toegepast.

Figuur 4.2 Voorbeeld profiel toepassing bomenzand in parkeerstrook

In de beschikbare ruimte tussen het humusarme straatzand (dikte ca. 10 cm) onder de klinkers en het drainagezand kan gebruik worden gemaakt van het groeimedium bomenzand (4-5% organische stof en 2-4% lutum). Echter, dit is alleen mogelijk in de ca. 1,5 m brede strook van de parkeervakken tussen de bomen. Bomenzand mag namelijk niet worden toegepast onder een rijbaan. De klinkers worden gelegd

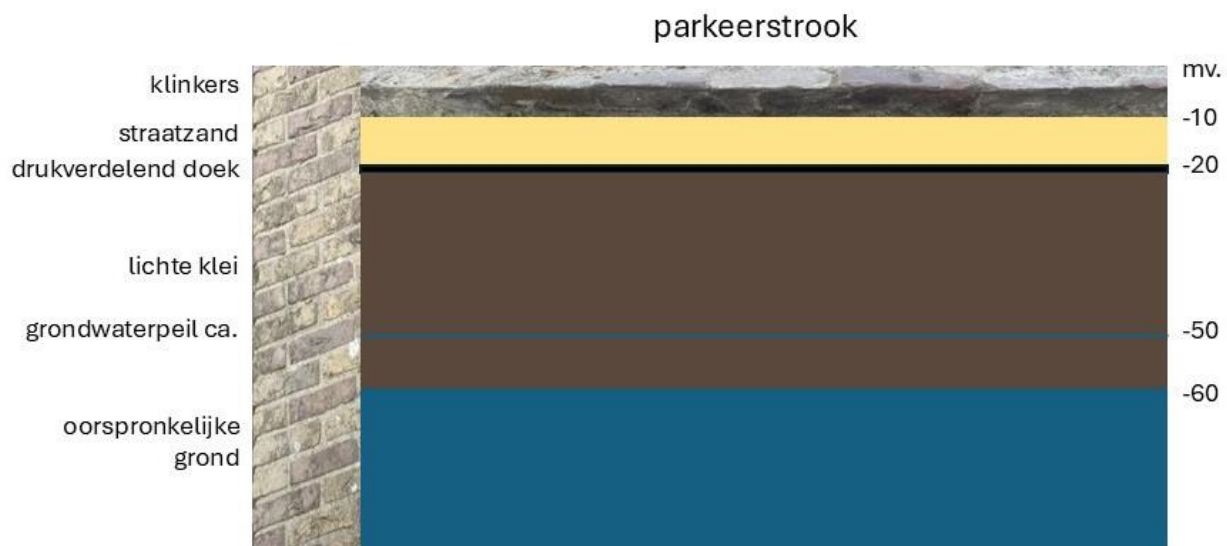
Figuur 4.3 Voorbeeld profiel met lichte klei; langs lage kades is de grondwaterstand nog hoger.

Een invulling van de parkeerstrook (tussen kademuur en rijbaan) met lichte klei zou mogelijk de voormalige situatie (<1960) deels kunnen nabootsen. Straatzand en klei kan worden gescheiden met een druk-verdelend doek om meer draagkracht te krijgen. Het toepassen van klei onder een rijbaan is in ieder geval niet toegestaan vanwege het hoge risico op inklinking (verkeersklasse 4 / D). Klei houdt meer vocht vast omdat de korrelgrootteverdeling veel lager is, maar staat het daarom ook moeilijker af. In een natuurlijke kleilaag is het grondwaterpeil in de winter vrij hoog en in het groeiseizoen lager. Echter, aan de binnenzijde van een kademuur die niet waterdicht is en een kunstmatig constant grachtwaterpeil dat door het waterschap gehandhaafd wordt, zal de capillaire werking vrij constant zijn. Maar de beschikbare klei boven de capillaire werking heeft als voordeel dat de ondiepe laag gecompenseerd wordt door de vruchtbaarheid van de grond. Mogelijk kan door verdamping in het groeiseizoen dankzij de lage waterdoorlaatbaarheid van klei het grondwaterpeil enigszins zakken ten opzichte van het grachtwaterpeil.

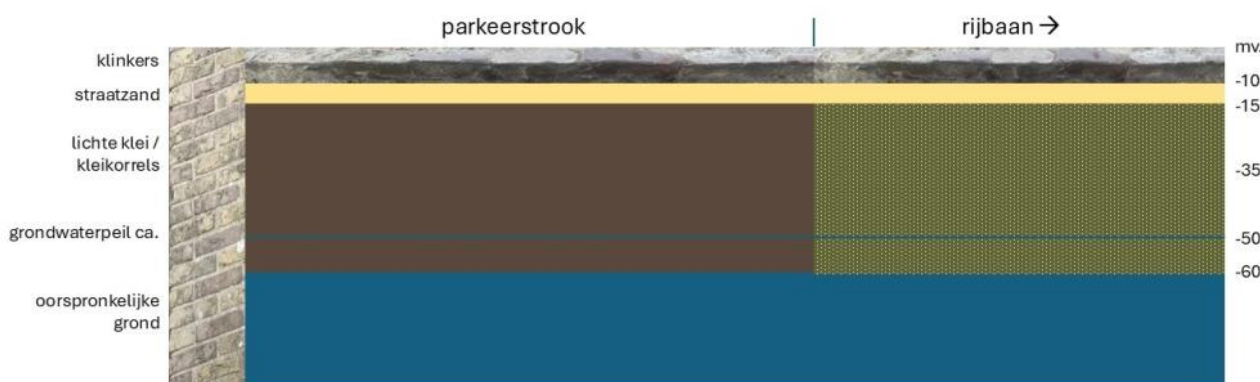
Figuur 4.4 Voorbeeld profiel lichte klei en kleikorrels in de rijbaan

Uitgaande van 3 m breedte tot de riolering als permanente groeiplaats levert dit extra ondergronds volume voor wortelgroei en zou de groeiplaats circa twee keer groter worden (bij verdubbeling plantafstand 4x). De lichte granulaten nemen weliswaar ook ruimte in, maar per saldo blijft er veel meer ruimte over dan in verdicht zand. Het is vooralsnog niet duidelijk wat de vruchtbaarheid van de lichte granulaten is. Het lavagranulaat bevat organische stof wat hieraan indirect bijdraagt, maar het aandeel lutum is onbekend. Voor de kleikorrels is de organische stof onbekend en is beperkt lutum aanwezig. Gebroken geëxpandeerde kleikorrels bevatten logischerwijs meer fijne bodemdeeltjes (silt- en lutumfractie) waardoor de vruchtbaarheid hoger is. Het is daarom verstandig om verschillende substraten onafhankelijk te testen in een laboratorium.
